6. 局所的な応答値とその対応 (アーチリブ)

6. 局所的な応答値とその対応（補剛桁）

8. 基礎の照査

9. 支承の健全性

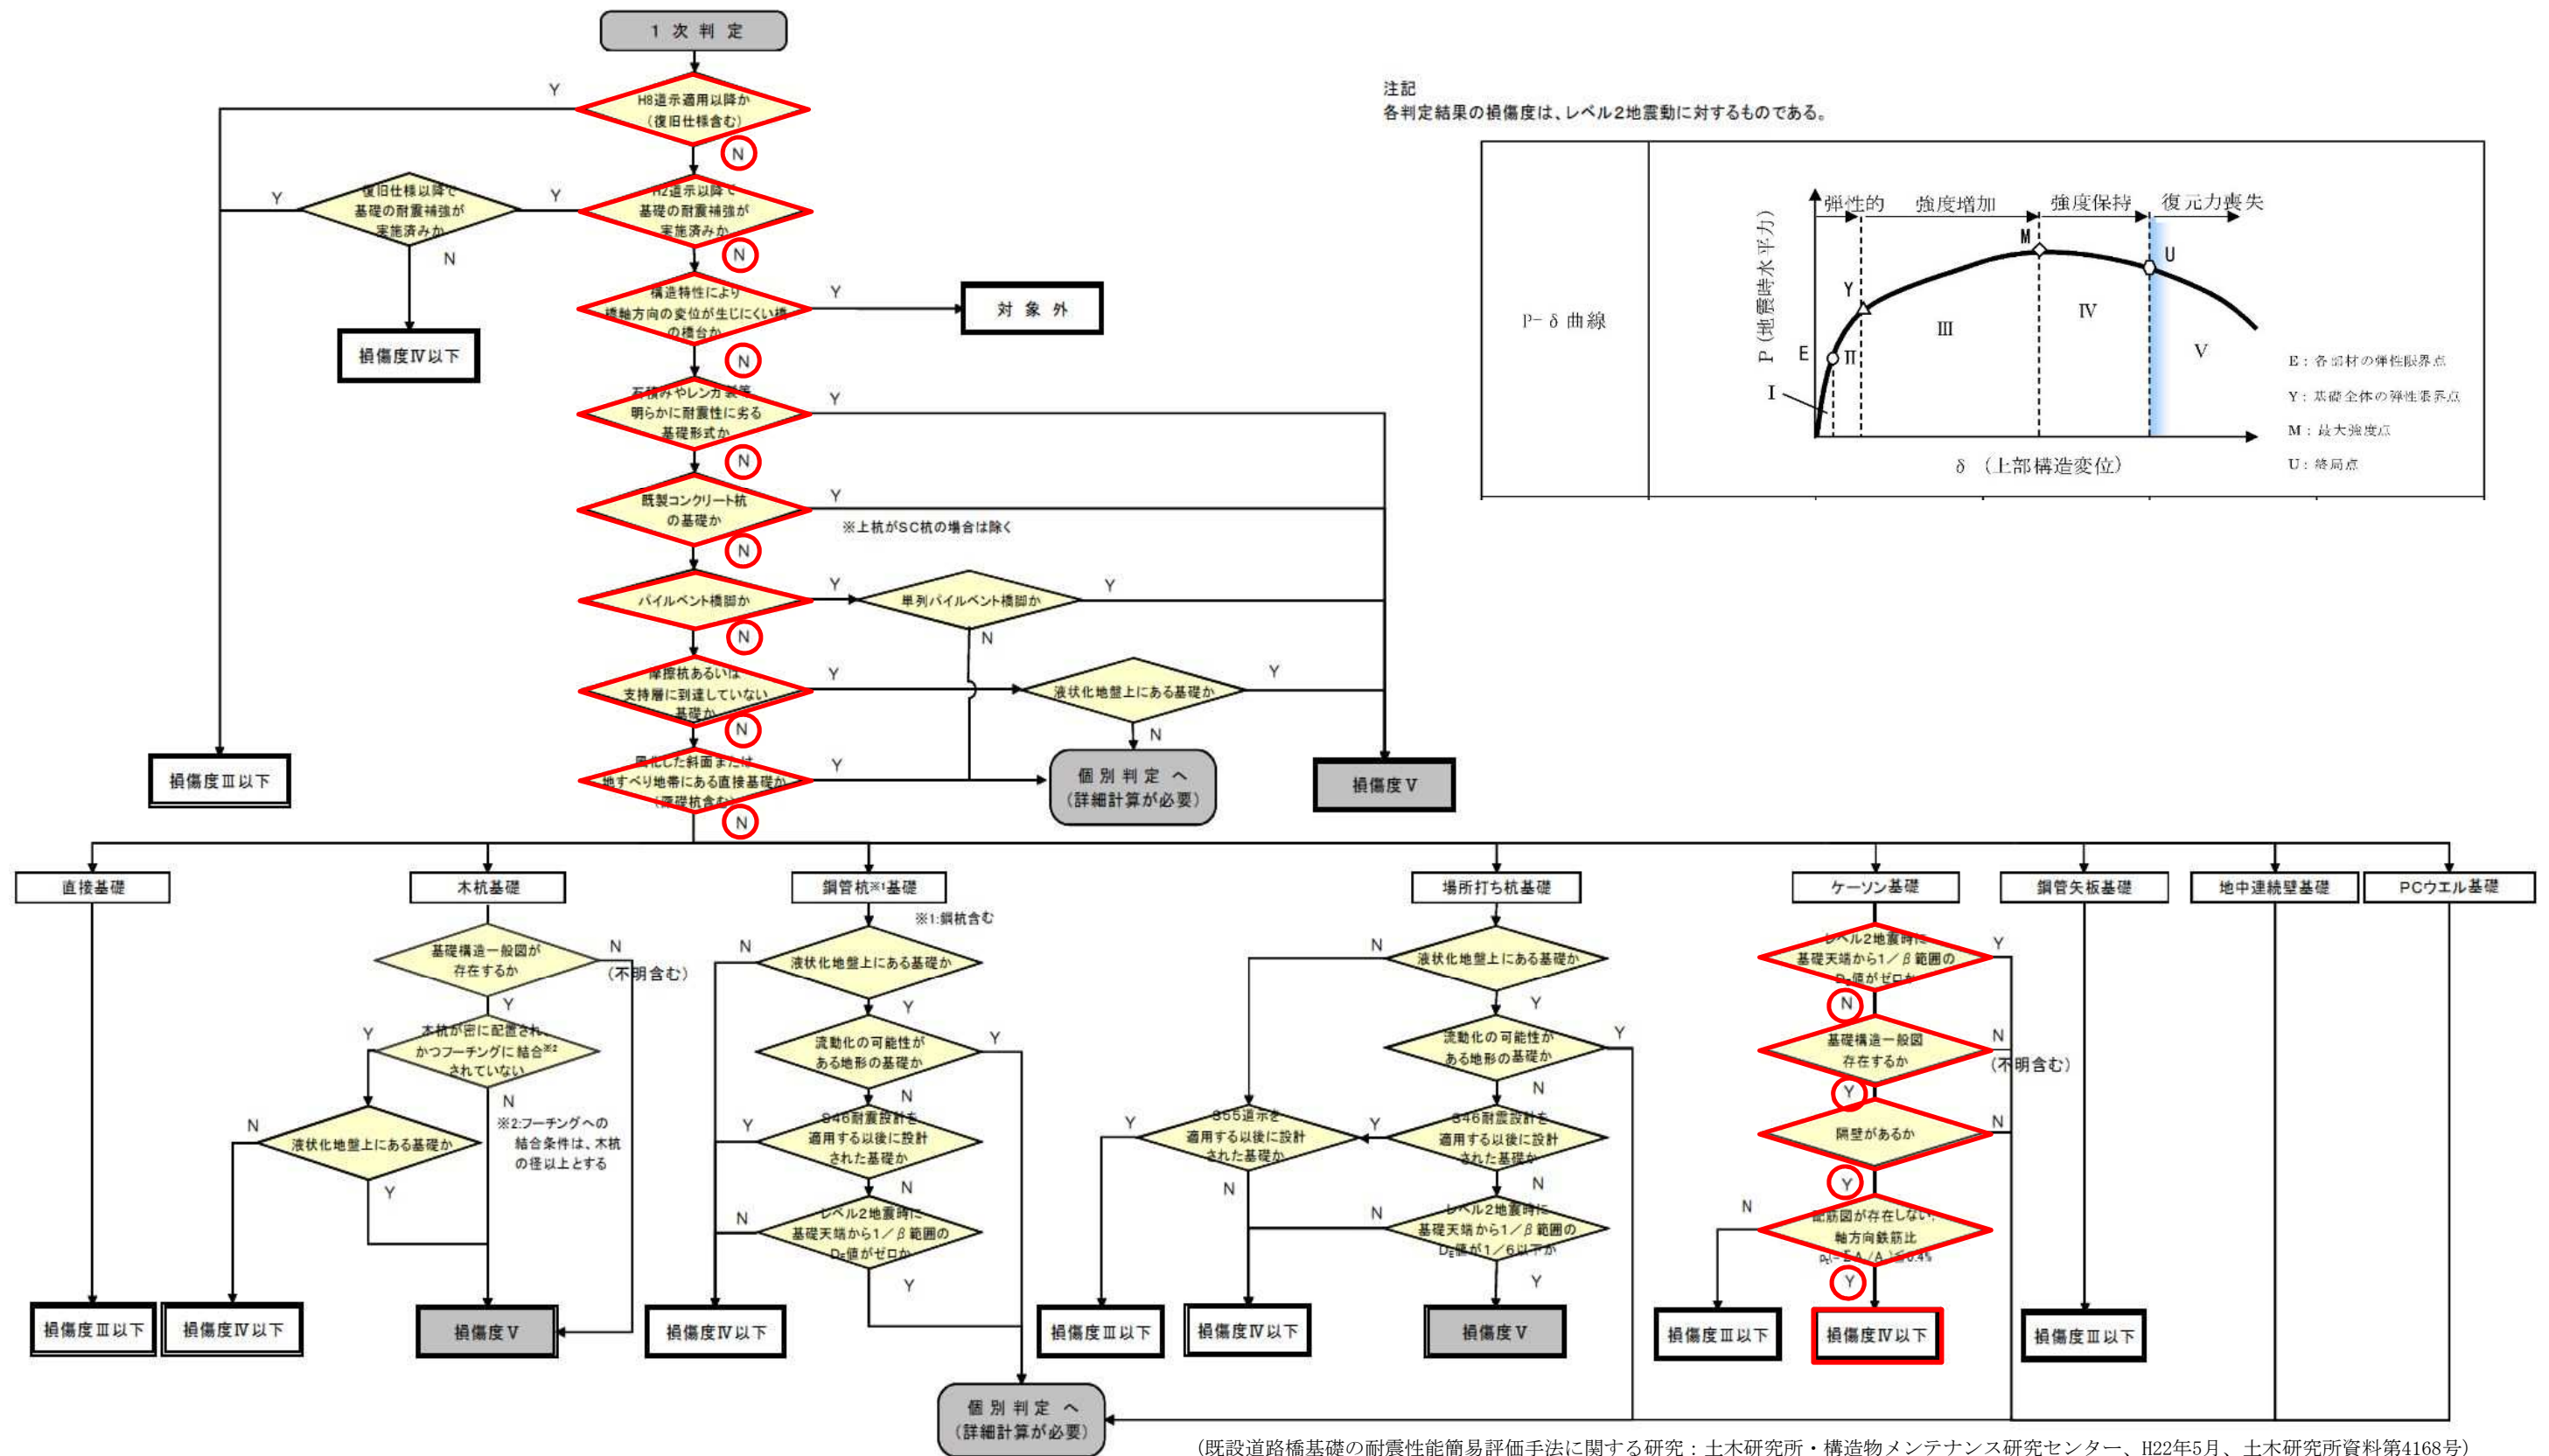
本橋の基礎の損傷度はⅢ以下もしくはⅣ以下となることから、基礎補強工事は当面不要である。

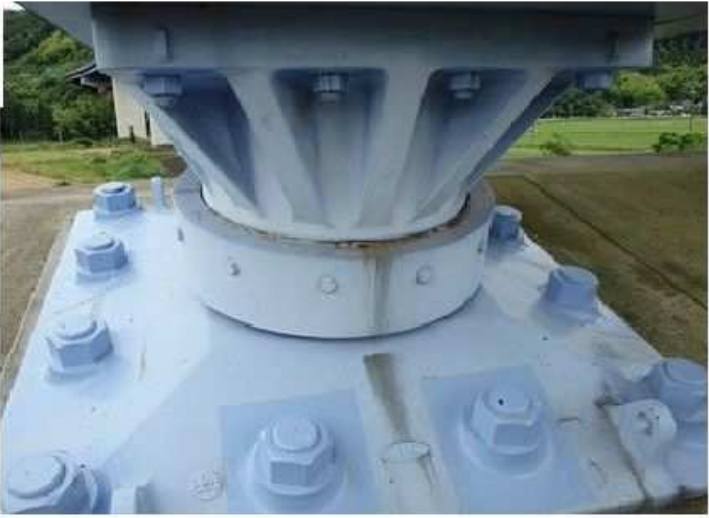
橋脚位置	P6		P7	
H. 27 点検写真	対策区分 B

進展なし

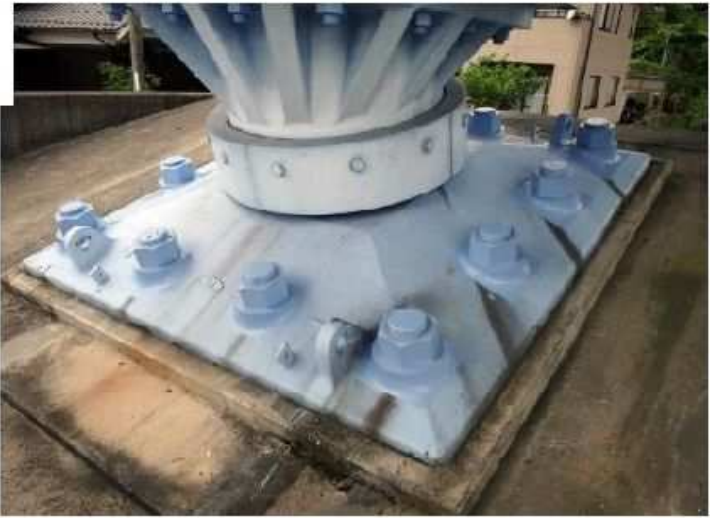
対策区分 B

進展なし

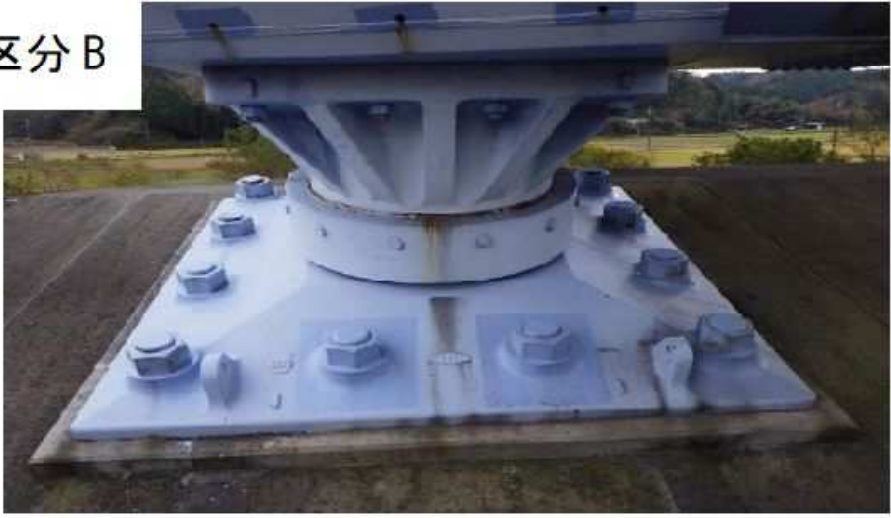
R. 2 点検写真	対策区分 B

損傷評価	健全である
