(2)小原橋の耐震補強について

令和4年1月21日(金)

1. 橋梁諸元、位置図、現況写真、現況の施工条件

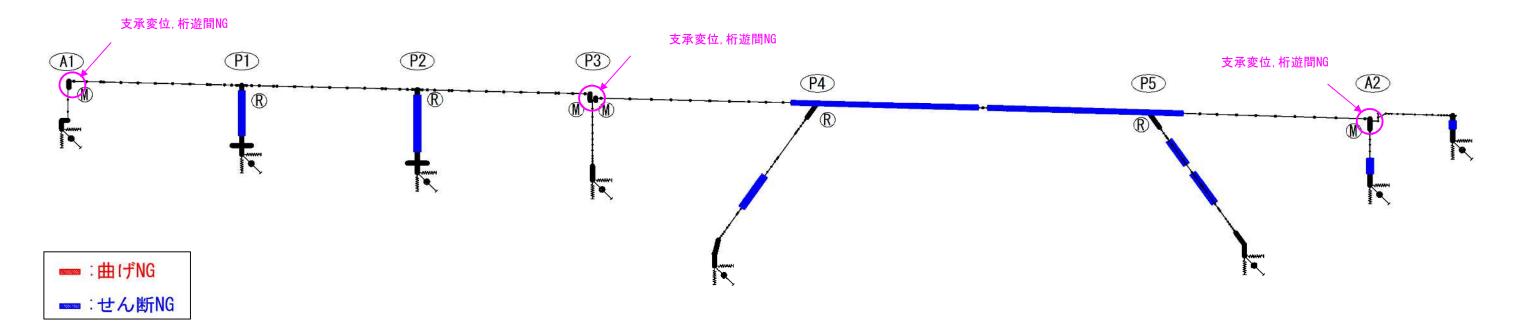
【損傷概要図】

・橋軸方向

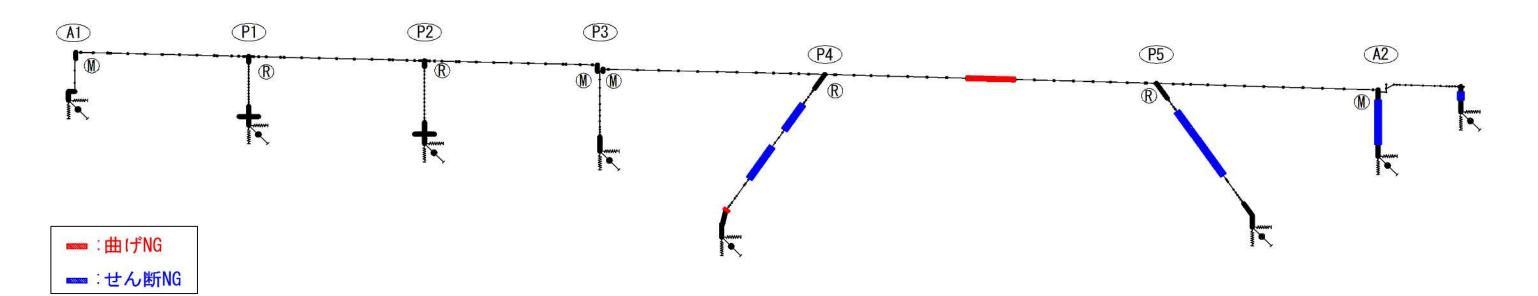
・直角方向

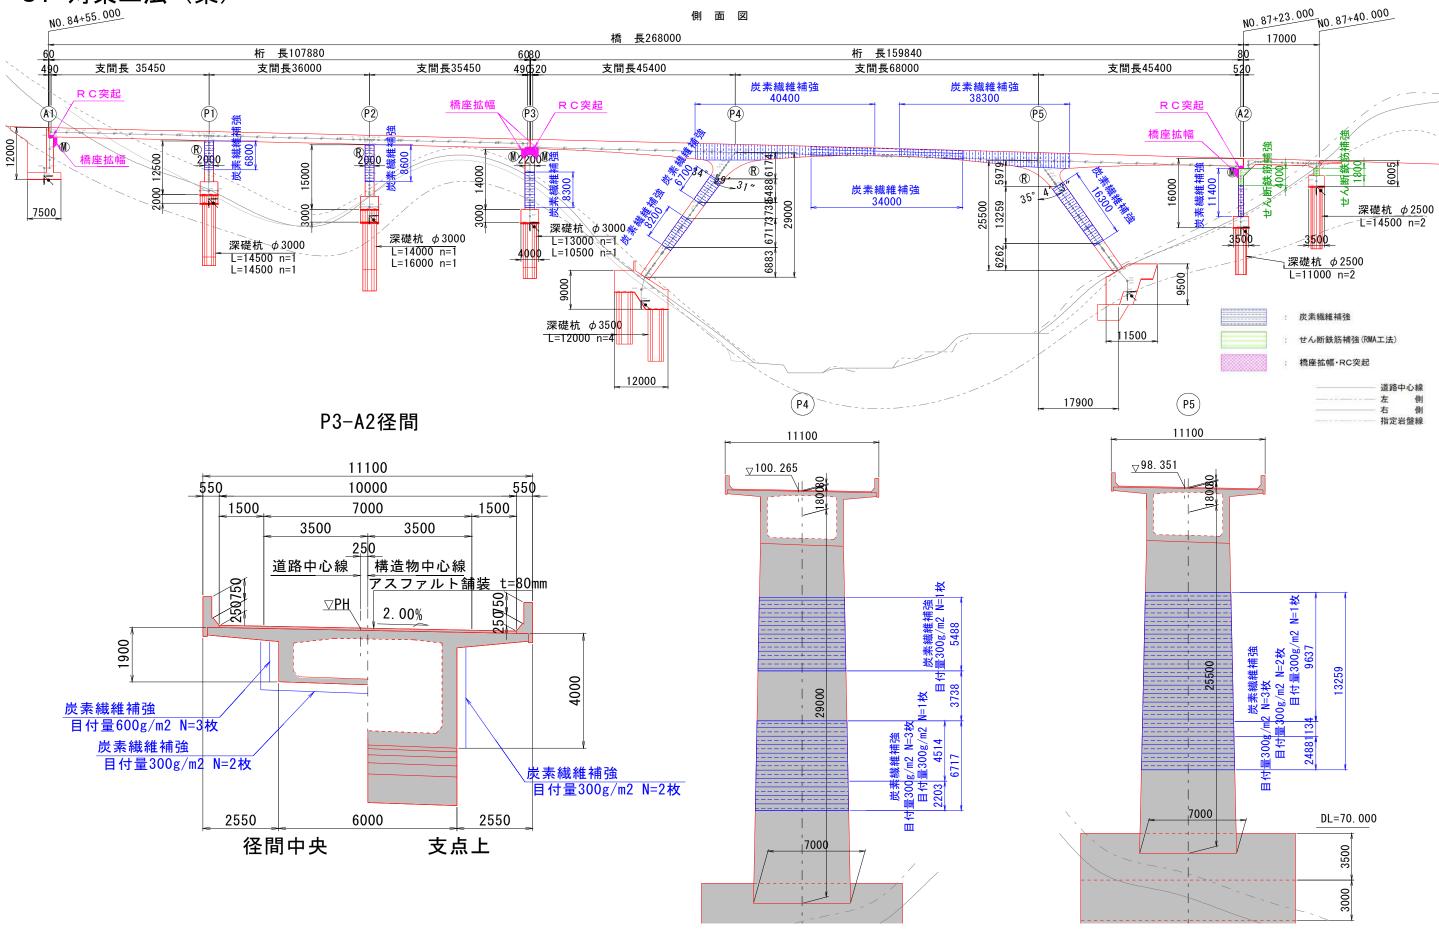
3. 対策工法(案)

申し送り事項:上部工における炭素繊維の定着方法、方杖部の橋脚における炭素繊維の範囲について、 更なる検討を詳細設計に申し送る。

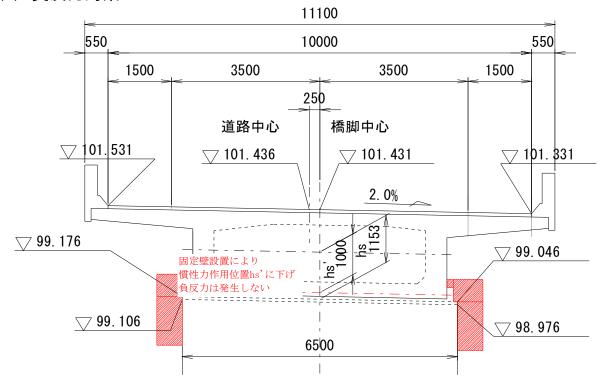
(1) 負反力対策

RC突起を設置し、慣性力作用位置を下げ、負反力が発生しない対策を実施

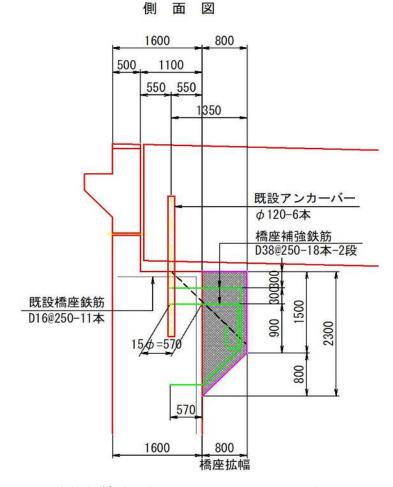
(3) 橋座耐力の確保

橋座破壊が先行しないよう、橋座拡幅補強を行い、アンカーバー耐力値以上の橋座耐力を確保

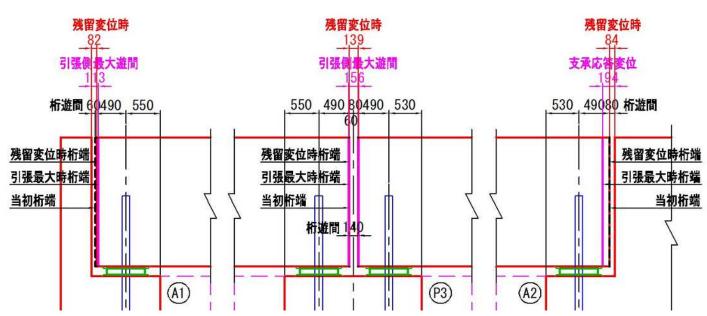
(4) 遊間量の確認

引張側の最大時および残留変位時の桁遊間量は、橋台で80mm程度、P3で140mm程度であり、 緊急車両の通行に問題はない。

申し送り事項:解析と実挙動の乖離の有無について、更なる検討を詳細設計に申し送る。

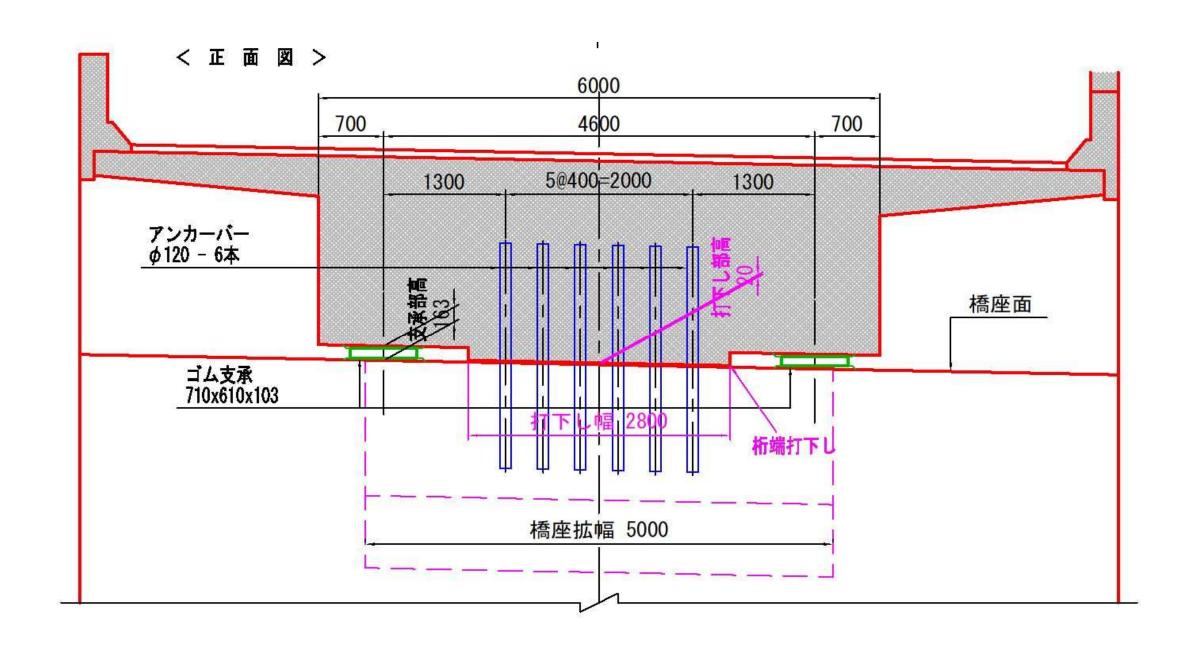
5. 桁端部における段差

桁の打ち下しにより、段差は生じない構造となっており、対策不要である。

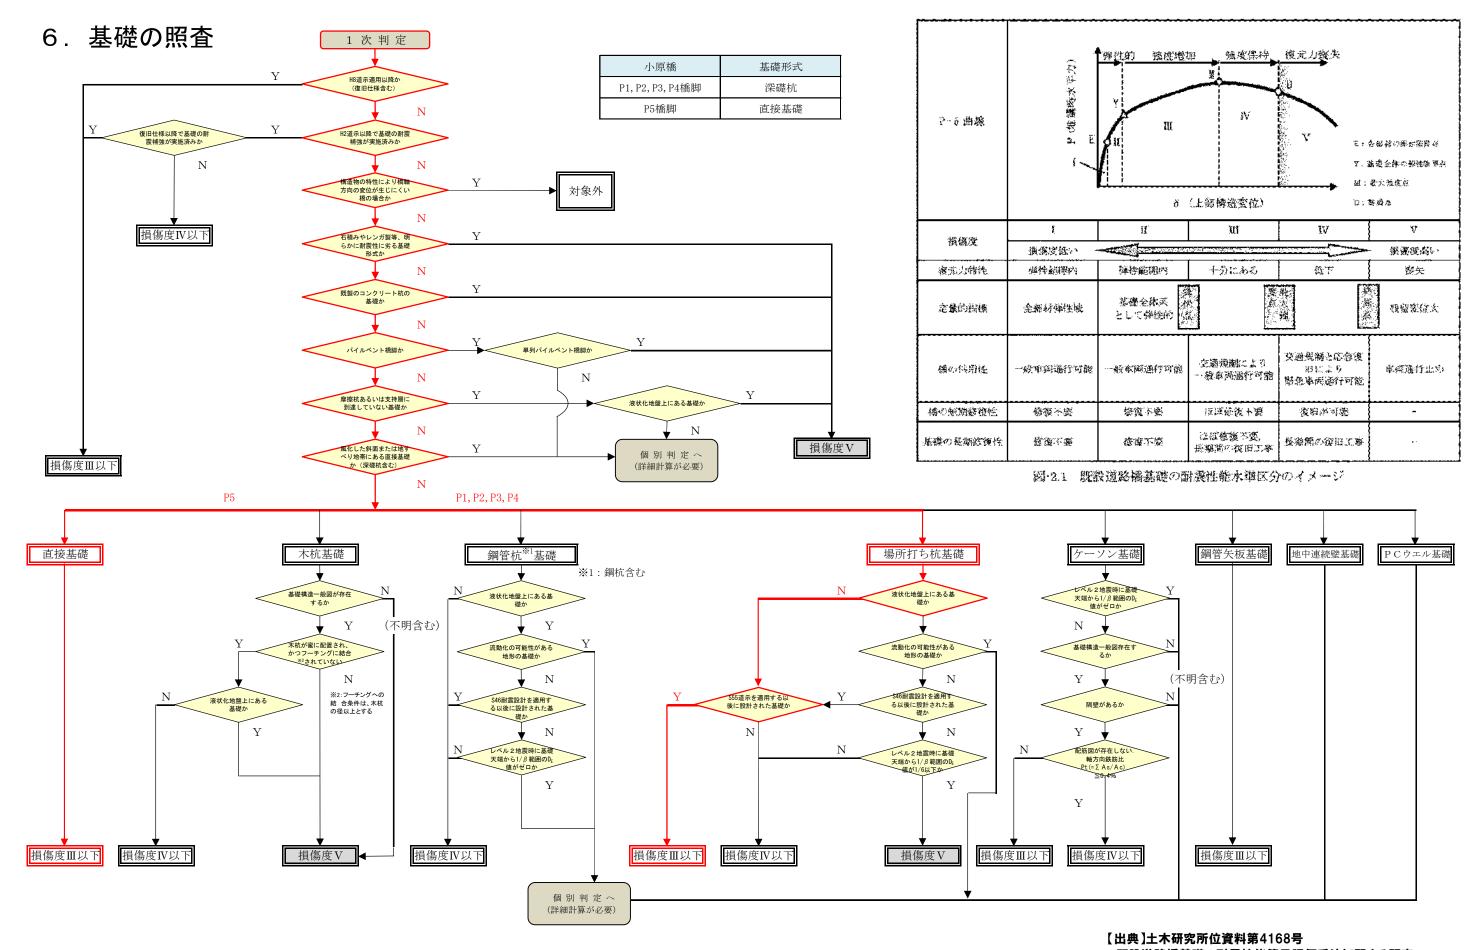
本橋の基礎の損傷度はⅢ以下となることから、基礎補強工事は当面不要である。
